## DREIFACH GARAGE IN MELCHNAU

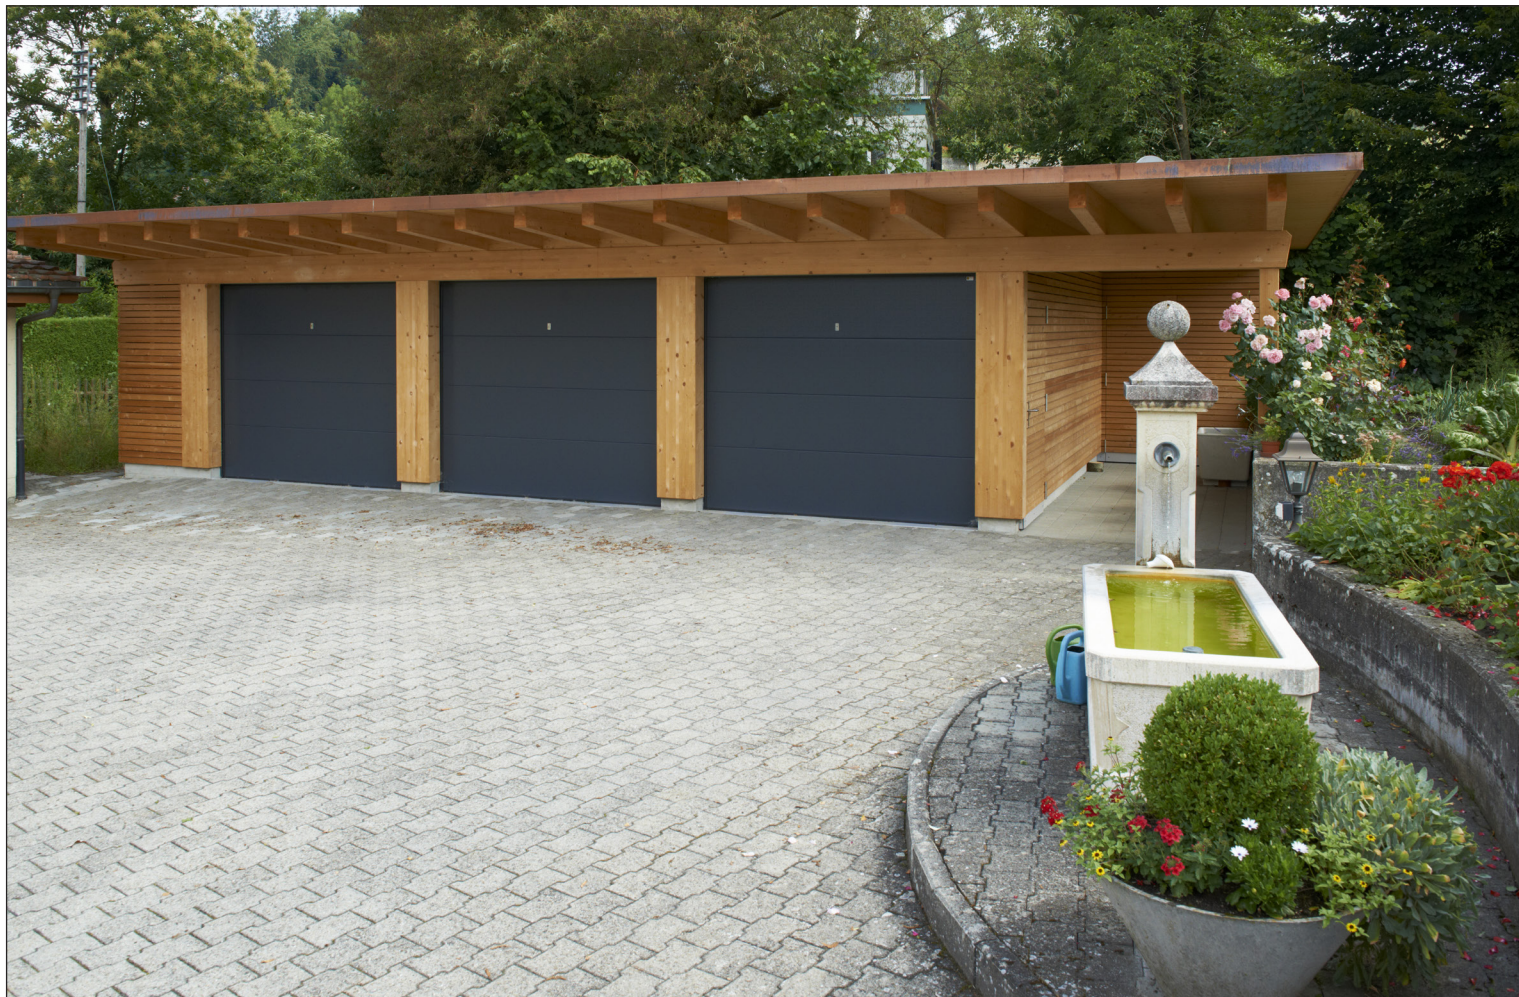
Die dreifach Garage besteht komplett aus Holz. In der Garage wurden Nebenräume für Gartengeräte und Brennholz erschaffen. Bei der Erstellung der Garage wurde darauf geachtet, dass sie in die bestehende Gartenanlage integriert wurde. Die Fassade wurde in einer Lärchenschalung erstellt.

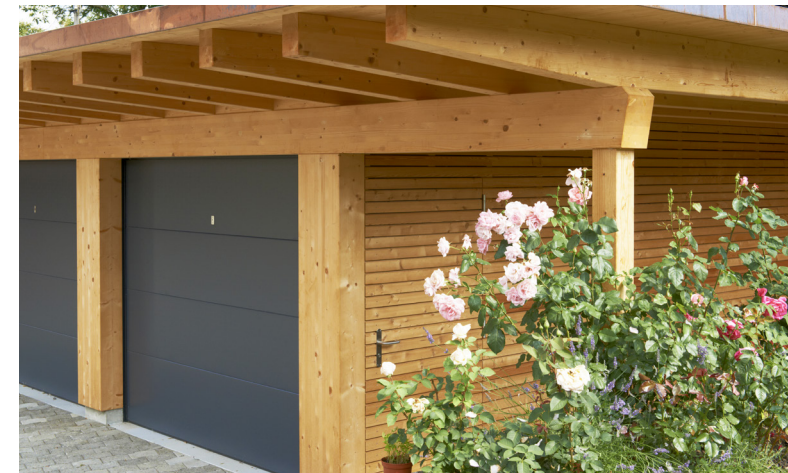
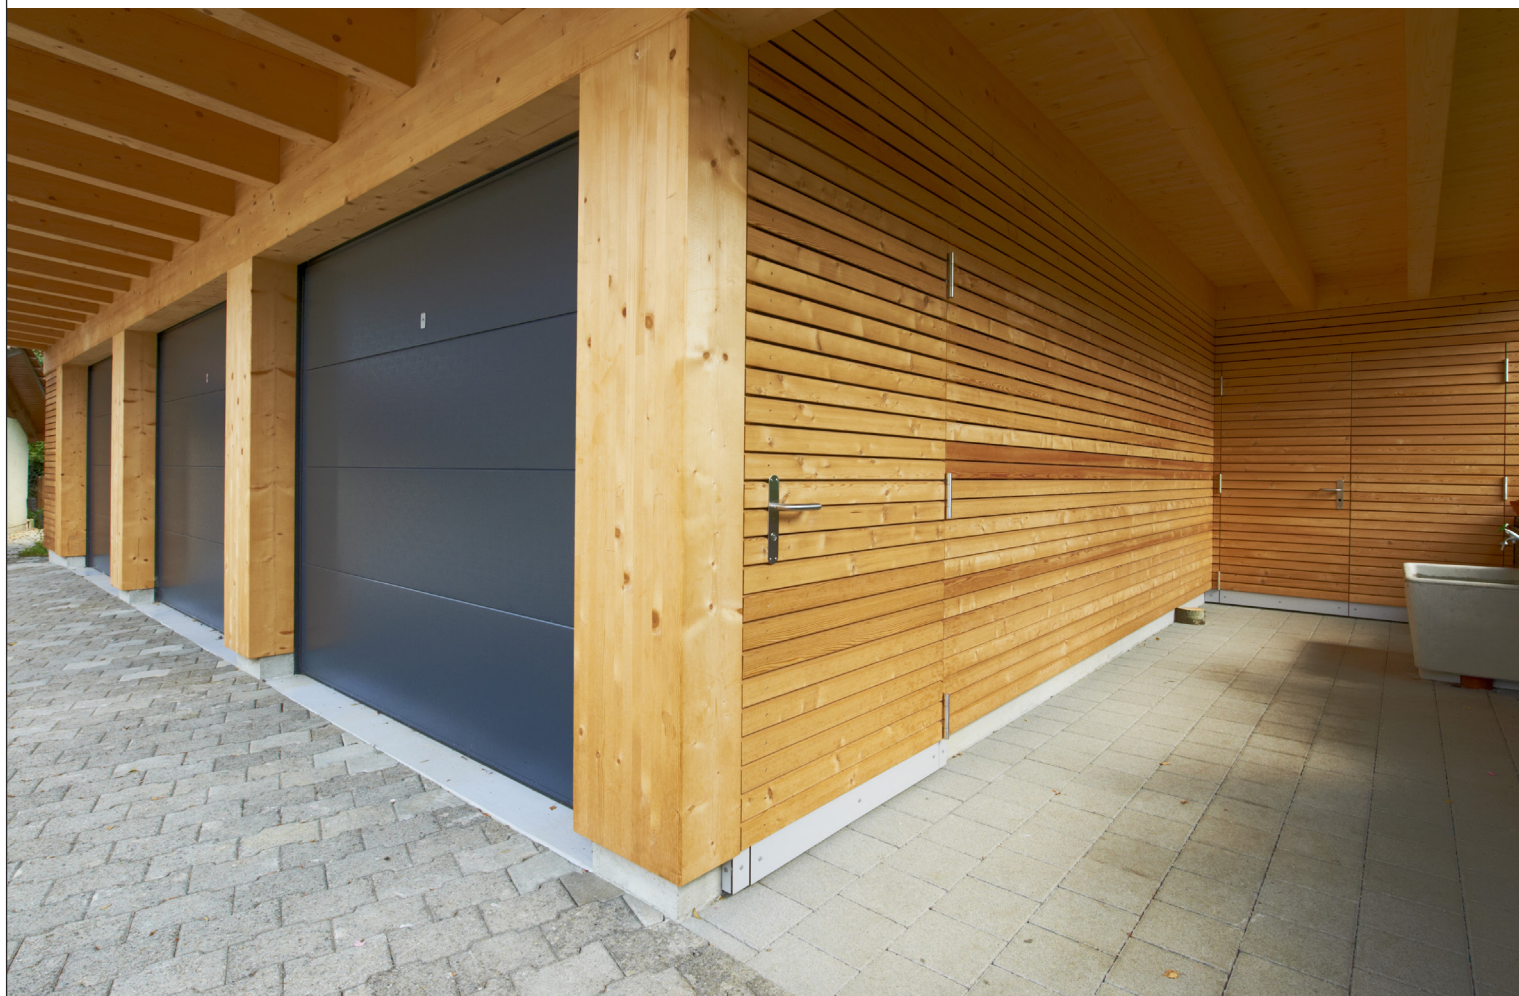
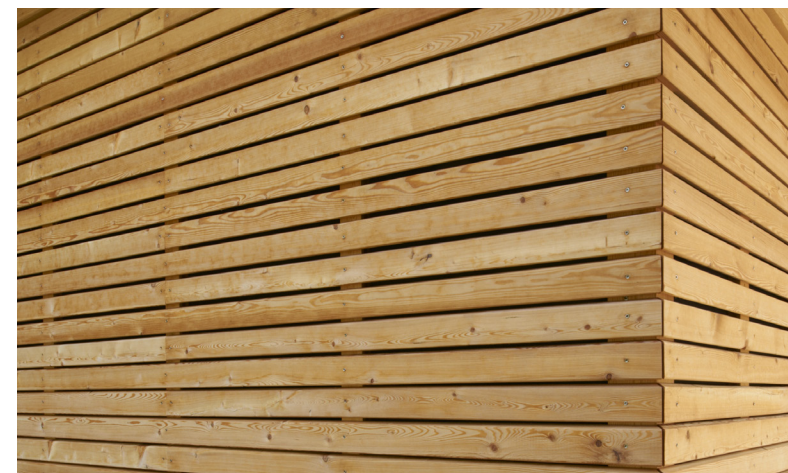
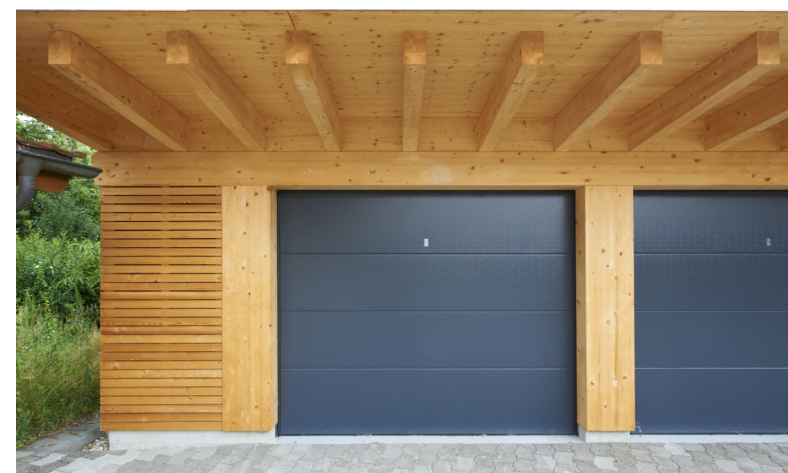
- Bitumen
- Rauspund 27 mm
- BSH 100/280 mm
- Wärmedämmung 280 mm
- OB-Platte 22mm

- OSB-Platten 15 mm
- Rahmenholz 100 mm
- Dämmung 100 mm
- Windpapier
- Hinterlüftung 35 mm
- Fassadenschalung 20 mm
